安全パトロール用紙(結果報告書) 視察現場 I

中部地区安全交流会 パトロール記録写真
【視察現場1】

安全パトロール用紙(結果報告書) 視察現場Ⅱ

中部地区安全交流会 パトロール記録写真
【視察現場Ⅱ】

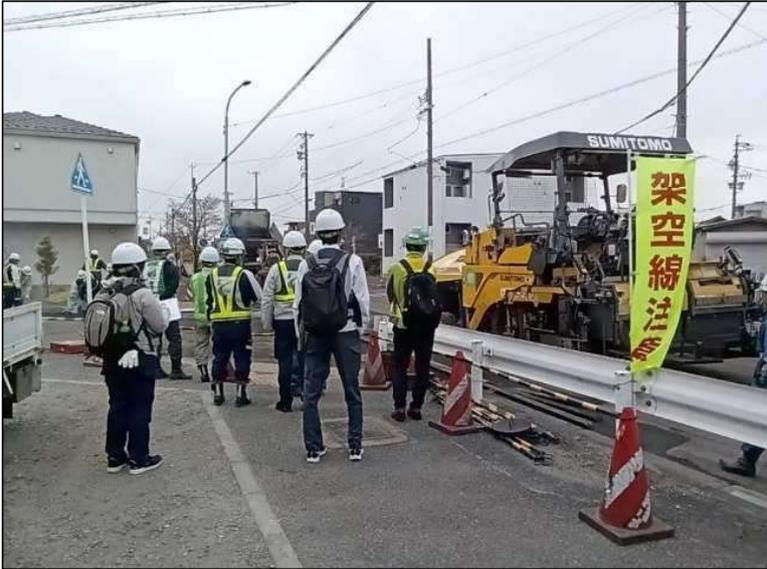
好事例

現場整理良好。
(資材が少数箇所にまとめられて
いれば尚良し!)

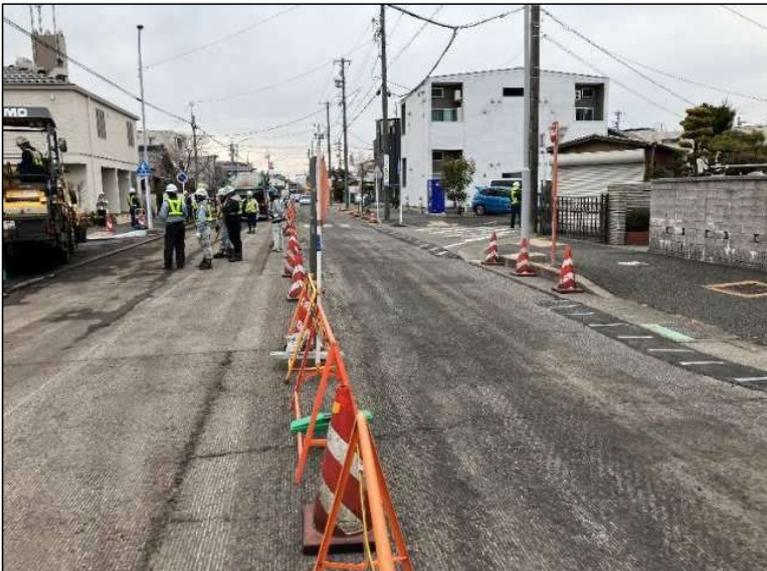
好事例

現場整理良好。
(資材が少数箇所にまとめられて
いれば尚良し!)

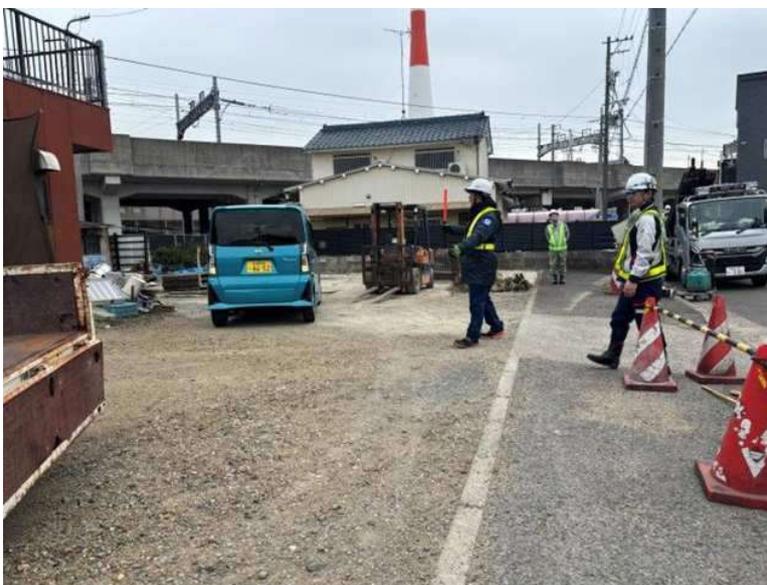
好事例

交通誘導員の配置が適正で、
第三者誘導も丁寧にされていた。

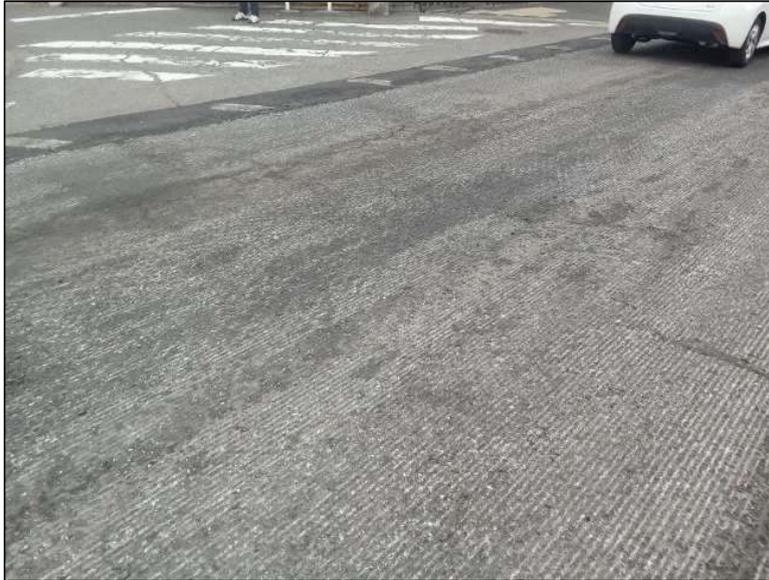
好事例

切削面の飛散防止対策良好。

(塩カルの散布)

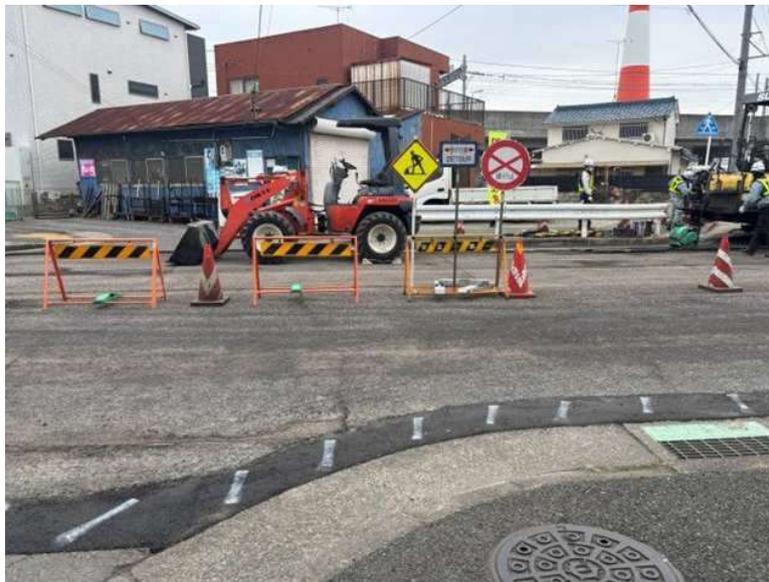
好事例

段差擦り付け部の注意喚起が良好。(黄色であれば尚良し)

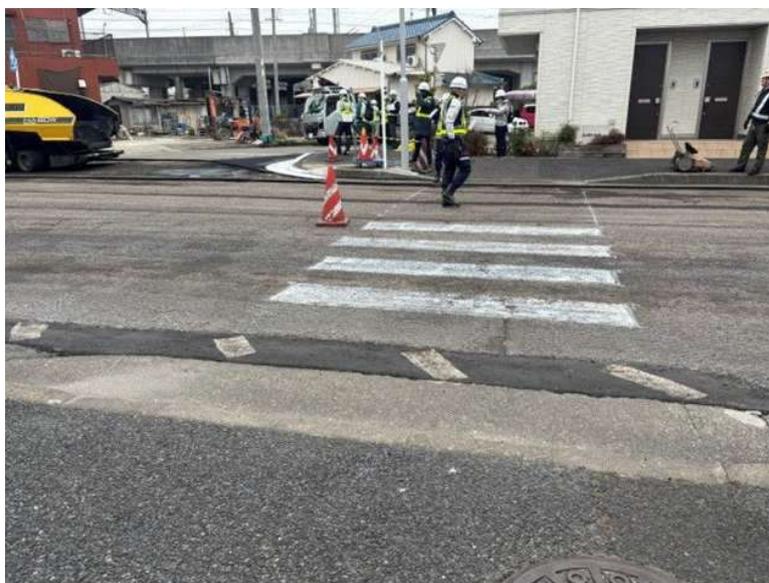
好事例

段差擦り付け部の注意喚起が良好。(黄色であれば尚良し)

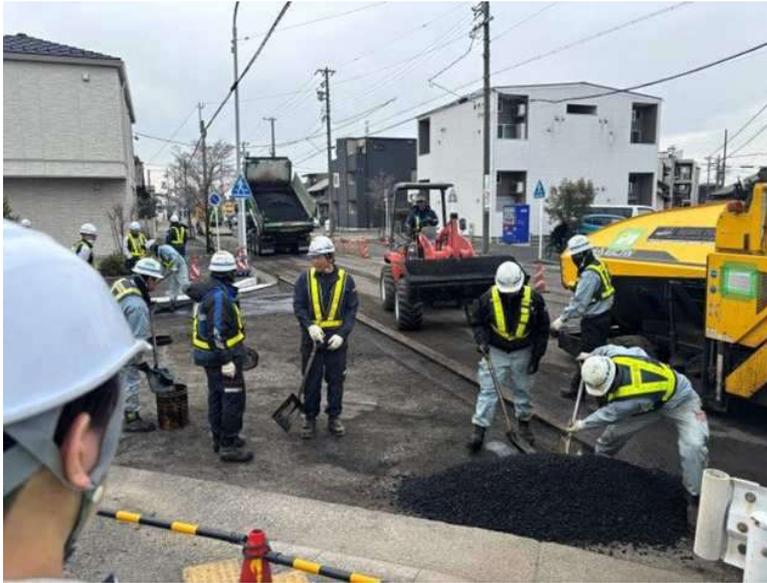
好事例

市道部の表層仕上がりを見据えた、施工位置の設定がされている。

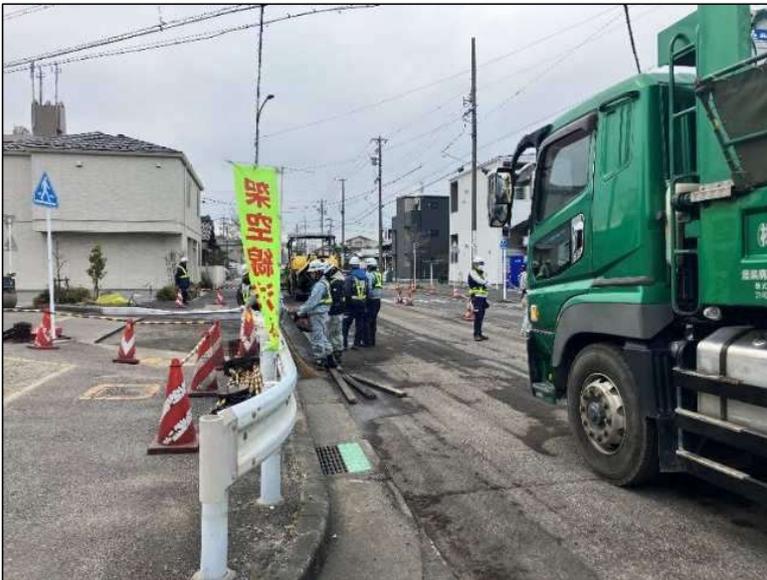
好事例

『架空線注意』のぼり旗の設置がされている。

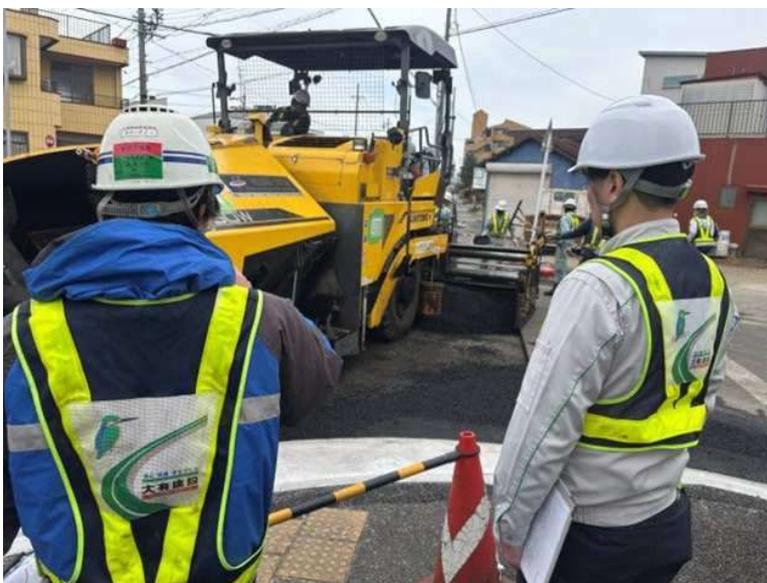
好事例

大有建設職員の充実した配置
(施工管理3人+オペ3名)

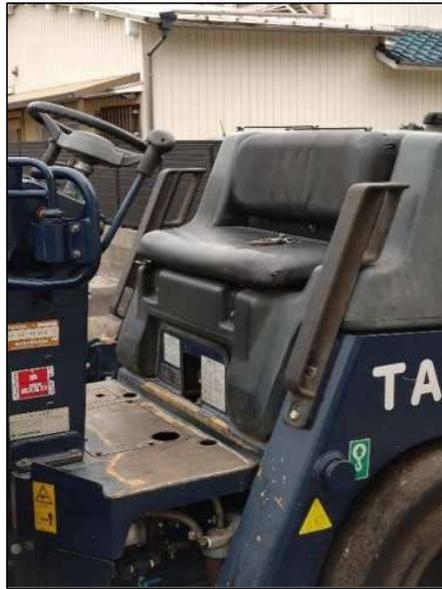
指摘事項

1. 現場は整然と整理されていて良好であった。資材等が数か所に分けて置かれていたため、可能であれば一か所または少数箇所にまとめると、さらに良いと感じた。			バックホウ等の重機で、一部キー抜きが実施されていなかった。また、キー抜きされていても見える位置にキーが置かれていたため、見えない位置で保管する必要があると感じた。				
			可能性	2	重大性	2	評価

重機のキー抜きが一部されていない。抜かれていても、見えない位置に保管すること。

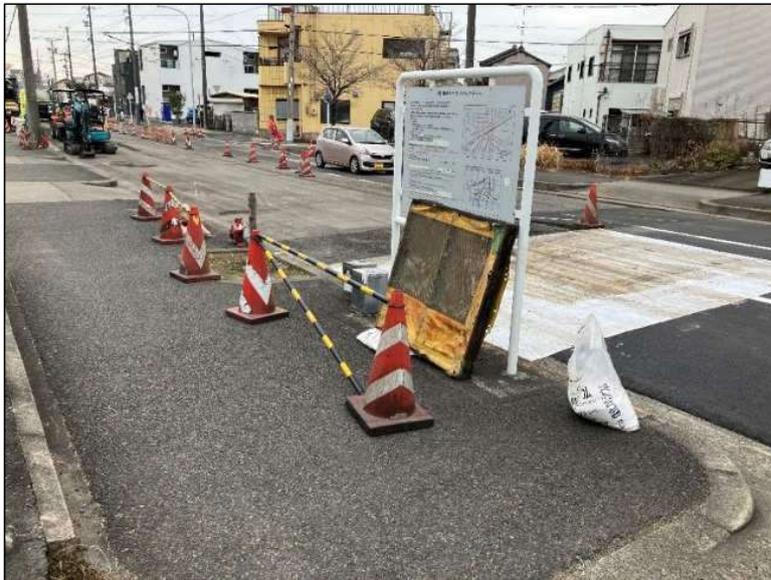
指摘事項

2. ガードマンは適正に配置されており、第三者(歩行者)への対応も丁寧で、安全に配慮した対応がなされた。			作業中にスマートフォンを操作している作業員が見受けられた。作業時は危険を伴うため、使用を控えるよう指導が必要と感じた。				
			可能性	2	重大性	2	評価
3. 切削解放時に、塩カルを散布しており飛散防止対策として良好と感じた。			歩道の看板(名古屋市所有物)に資材が立てかけられていた。				
			可能性	2	重大性	1	評価

名古屋市所有物に資材が立てかけられていたので、倒しておくこと。

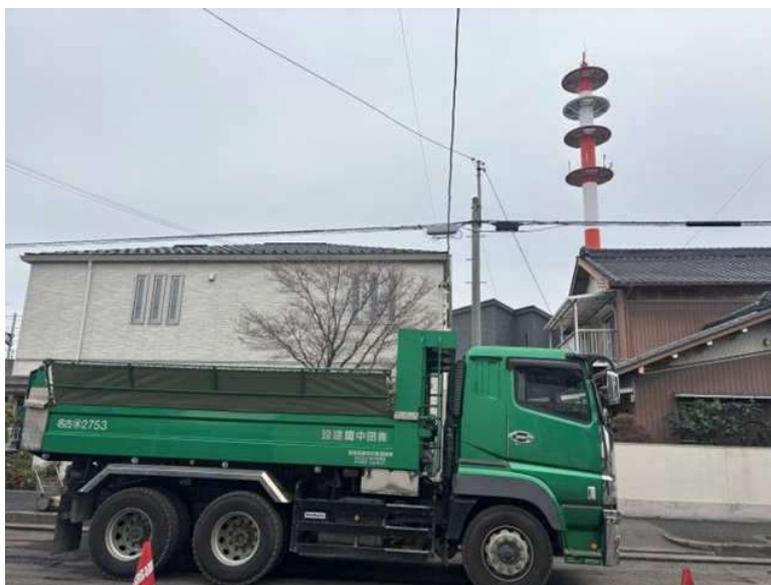
指摘事項

架空線が低い箇所、ダンプ荷揚げを行っていたので、考慮して行うこと。

良 かった 点	指 示 ・ 指 摘 事 項
好事例・優れた取組等	リスクの見積り・危険度
4. 段差部のすり付け箇所では、白線による注意喚起が行われており、良好でした。黄色ペンキであれば、さらに目立ちやすく、より効果的だと感じた。	4. 架空線が垂れ下がって低くなっている箇所ではダンプの荷揚げを行っていたため、注意が必要と感じた。少し位置を下げれば、架空線が垂れ下がっていない箇所でも作業できる状況でした。架空線の吸気喚起旗が各所あったのは良かった。 可能性 1 重大性 3 評価 3 危険度 3
5. 市道部施工時に、端部の仕上がりが向上のため、所定位置より本線側へ数センチずらして施工し、表層施工前にカッターで所定位置に切断したうえで表層を施工する方法を取っており、非常に良い対応だと感じた。	5. バーナー作業中の移動時に、火をつけたまま顔の高さで運んでいる場面が見受けられた。移動時は必ず消火してから移動するよう、指示が必要と感じた。 可能性 2 重大性 3 評価 6 危険度 4
6. 大有建設職員の配置人数は充実しており適正であると感じた。さらに、自社の職員がオペレーターとして施工に従事している点も良いと感じた。 ※施工管理3名、社内オペレーター3名	6. 保安材、規制材の劣化が目立つので、きれいなものを使用して見栄え良くしていただきたい。 可能性 1 重大性 1 評価 1 危険度 1
7. 規制車を駐車する際に、ハンドルを路肩側に切っており、追突時に2次災害を発生させない工夫が見られ良好だった。	7. 可能性 重大性 評価 危険度
8. 作業前点検表が重機に貼付されており、点検漏れ防止に良いと感じた。	8. 可能性 重大性 評価 危険度
9. 重機の歯止めの確認	9. 可能性 重大性 評価 危険度
10.	10. 可能性 重大性 評価 危険度

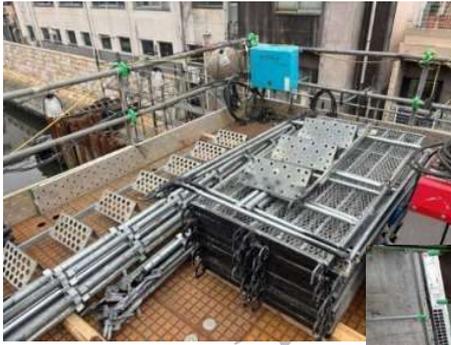
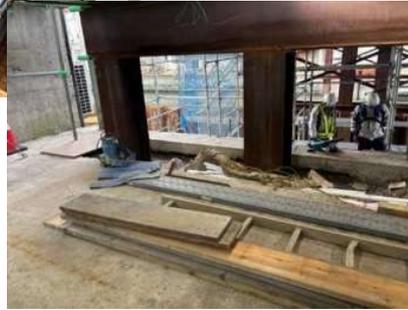
好事例

現場整理良好。

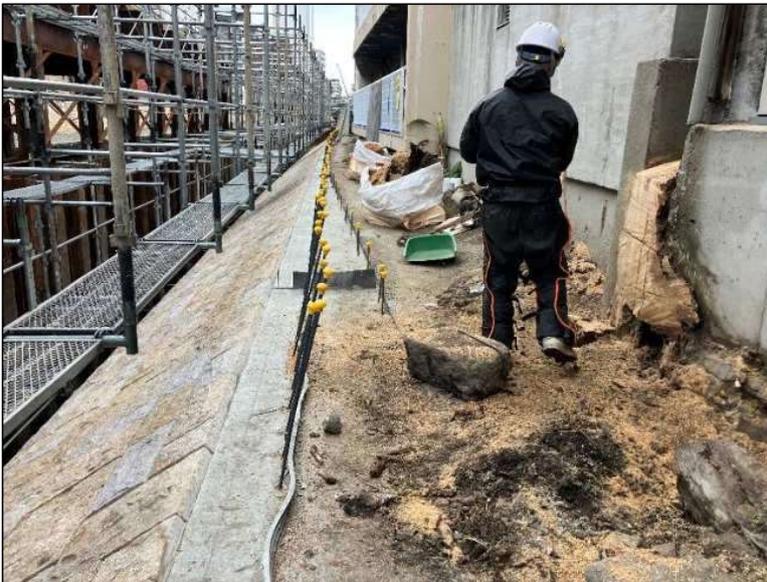
好事例

鉄筋キャップが設置されており、良好。

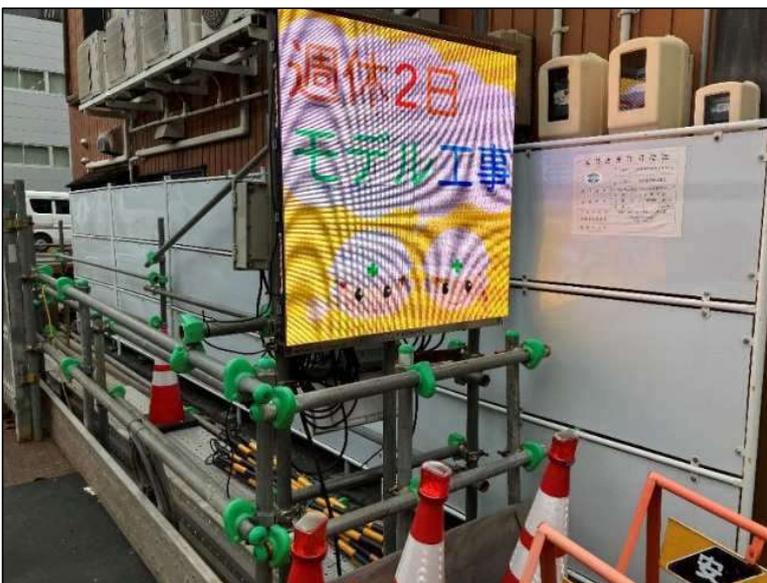
好事例

電飾等、第三者への景観やイメージアップに努めている。

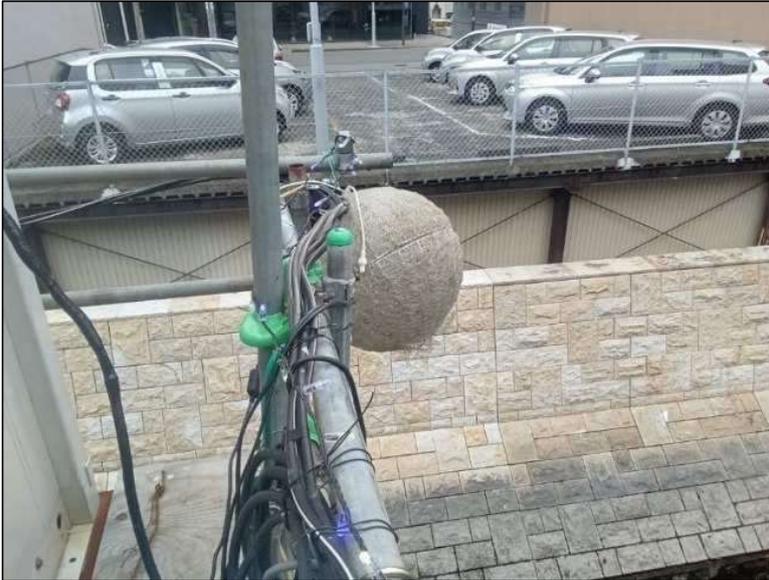
好事例

電飾等、第三者への景観やイメージアップに努めている。

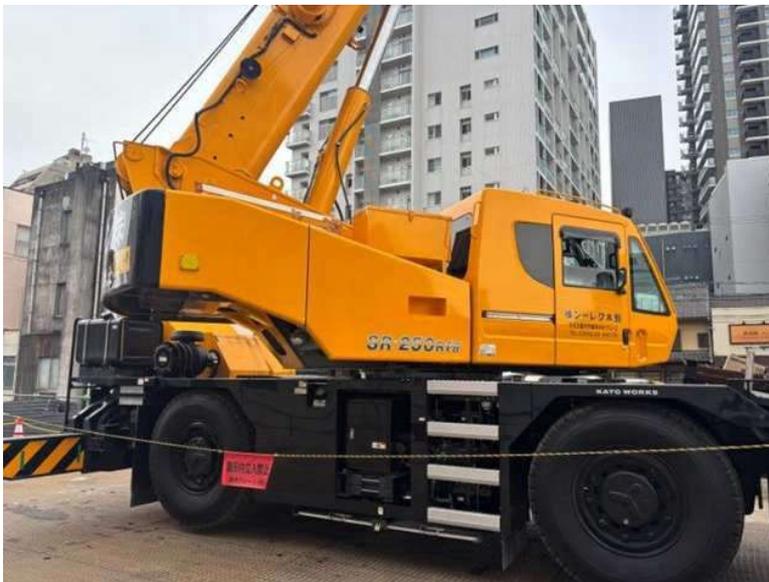
指摘事項

クレーン車周辺の立ち入り防止措置をさらに強化すると良い。

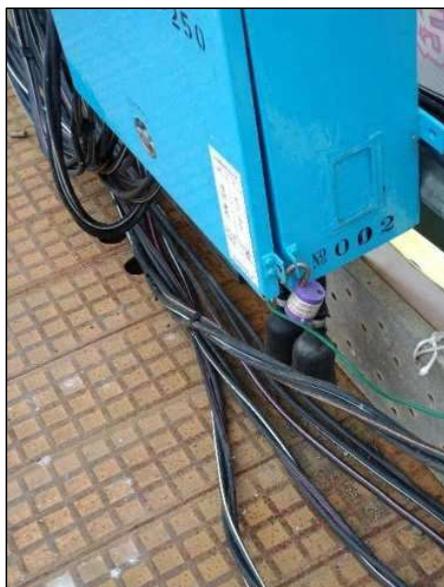
指摘事項

点検日	令和8年2月20日	点検者	【道路建設産業労働組合協議会 加盟役員】 加藤議長・森副議長・谷地副議長・尾崎事務局長・ 寺内中執・黛中執・般若中執・岩瀬中執		
点検事業場	広域河川堀川改修工事 (R7五条橋) (週休2日)	担当 責任者	世古 隆史 塚田 龍樹		
工事期間	令和7年6月10日 ~ 令和8年6月15日				
発注先	名古屋市緑政土木局 河川工務課 (中土木事務所)				
協力会社	(有)滝本建設	(安責者・職長)	田中	就労人員	3 人
	鈴木クレーン(株)	(安責者・職長)	上田	就労人員	1 人
	大島造園土木(株)	(安責者・職長)	石飛	就労人員	2 人
		(安責者・職長)		就労人員	人
		(安責者・職長)		就労人員	人
		(安責者・職長)		就労人員	人
点検時の 作業内容	(作業内容)				
	・ 支障木根伐採・撤去				
	・ 残存化粧型枠-石材貼付け (予定)				
	・ 楊重作業 (予定)				
○本日の作業に対する朝礼時の指示内容					
・ 回転工具の取り扱い					
・ 作業床からの転墜落					
・ 楊重作業時の飛来落下					
・ 玉掛け、地切り、合図(無線使用)の徹底					
・					
良 かつ た 点			指 示 ・ 指 摘 事 項		
リスクの見積り・危険度			リスクの見積り・危険度		
1. 資材置き場・資材倉庫を含め、現場全体として整理整頓が行き届いており、良好であった。			1. クレーン車周辺の立ち入り防止措置について、さらに徹底されているとより良いと感じた。		
			可能性 2	重大性 3	評価 6
2. 鉄筋施工箇所について、鉄筋キャップが設置されており良いと感じた。			2. 分電盤のカギが無施錠で誰でも触れられる状態であったため、施錠する対応が必要と感じた。		
			可能性 2	重大性 1	評価 2

分電盤のカギの施錠がしていなかったため、注意すること。

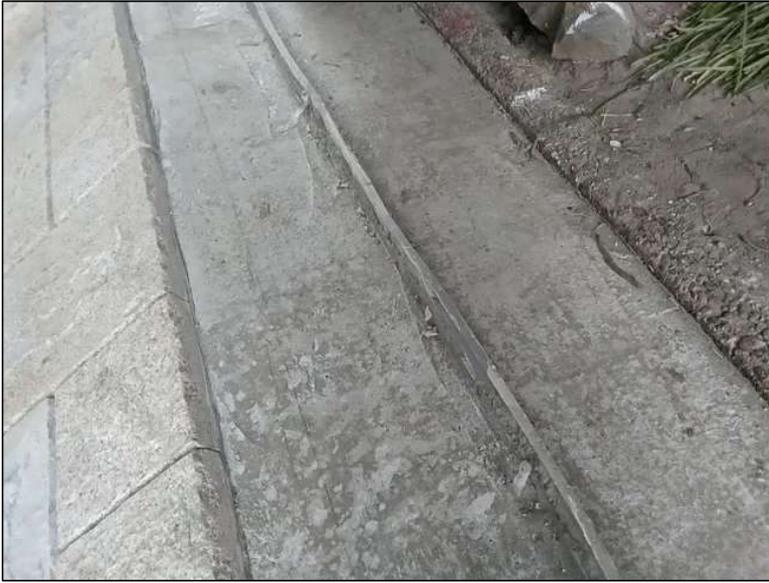
指摘事項

良 かつ た 点	指 示 ・ 指 摘 事 項
リスクの見積り・危険度	リスクの見積り・危険度
3. 仮設足場では、頭上接触対策として緑色のクッションが設置されており、良好であった。	<p>3. 残存化粧型枠背面のコンクリート打設部において、止水板の固定に使用していると思われる鉄筋が数センチ突出していました。つまずきの原因となるため、養生が必要と感じた。</p> <p>可能性 2 重大性 2 評価 4 危険度 3</p>
4. 電飾等により、第三者目線で景観への配慮がされており、良いと感じた。	<p>4. クレーン作業計画において、平面図に可能作業半径を明示すると良い</p> <p>可能性 2 重大性 3 評価 6 危険度 4</p>
5. 開口部養生の板にズレ止めがされており、転落防止措置が取られていた。	<p>5.</p> <p>可能性 重大性 評価 危険度</p>
6.	<p>6.</p> <p>可能性 重大性 評価 危険度</p>
7.	<p>7.</p> <p>可能性 重大性 評価 危険度</p>
8.	<p>8.</p> <p>可能性 重大性 評価 危険度</p>
9.	<p>9.</p> <p>可能性 重大性 評価 危険度</p>

Co打設箇所の止水板の固定に
使用している?鉄筋が数センチ露
出しており、躓きの原因になるの
で養生を実施する事。
